■収録 **新幹線のぞみ 台車枠重大インシデント事故に思う** 2018. 3. 1. by Mutsu Nakanishi

2月28日公表されたのぞみの台車亀裂発生部の割れ調査報告

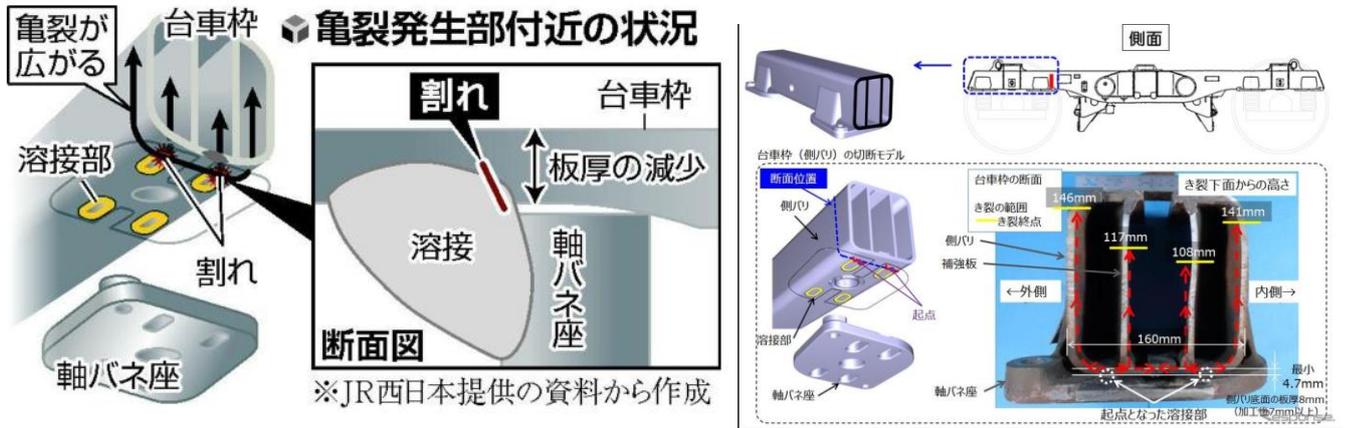
組み立てられたあとは 軸バネ座の接着穴隅肉溶接ルート部は目視検査では見られない。

今回は肉厚不足と溶接熱による材料変化により、強度不足となり、貫通して底面全体につながったものと推定される。
この不思議な軸バネ座を台車側板床面へ密着溶接する穴埋め隅肉溶接法による組み立て。

軸バネ座のプレートに穴を4つも明け、その穴の中を隅肉溶接で台車と密着させる。

それが、底面を削った板厚不足により、床面前面に伝播する亀裂起点をつくった。

板厚が規定通りであれば、仮に隅肉溶接部に応力集中部があっても亀裂は板厚貫通の方向には向かわぬだろう。
