# 3段構造 継体陵の証し

## 高槻・今城塚古墳 大王墓の規模

## 史跡今城塚古墳の第10次調査（現地説明会資料）

## 史跡 闘鶏山古墳 平成 17 年度調査（現地説明会資料 平成 18 年 2 月 4 日）

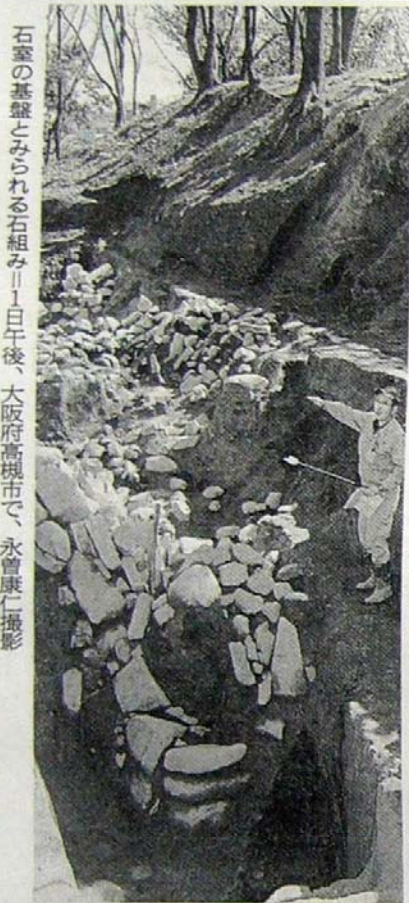
今城塚古墳の後円部の断面図(推定)

発表された。石室は失われ、地滑りなどで落ち込んだ状態だが、古墳は完成時に3段、高さは18段前後だったと推定される。これだけの規模は大王(天皇)墓以外に考えられず、同古墳が継体天皇墓であることがより確実になったとしている。天皇陵級の古墳で石室の基礎など、墳丘の内部構造が確認されたのは初めて。見つかった石組みは、

部頂上(高さ約11m)のさらに上に石室があり、築造当時は3段だったとみられる。仁徳天皇陵(堺市)など6世紀以前の大王墓に一般的だった堅穴式石室に比べ、横穴式石室は巨大な天井石を持つなど重量が大きい。今城塚古墳では石棺の破片が3種類見つかったおり、継者らも含め、石室に三つ以上

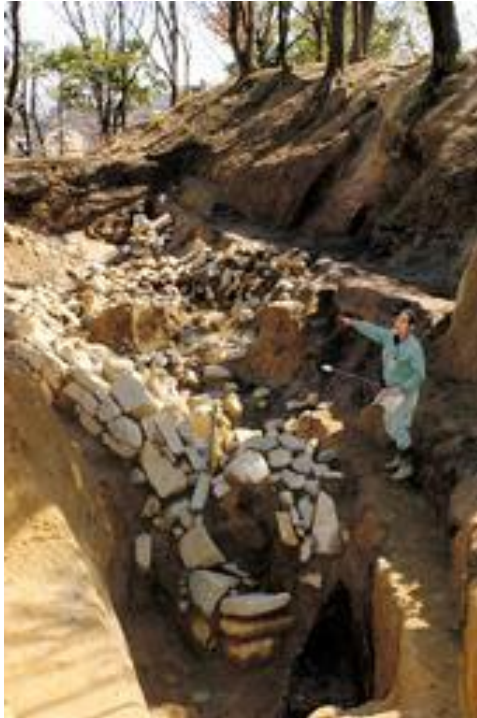
石室の基盤とみられる石組み＝  
1日午後、大阪府高槻市で

見つかった石組みは、地滑りなどで落ち込んだ状態で、後円部北側から出土した。基盤の一部で、1596年の慶長伏見地震の際、崩れたらしい。東西17.7メートル、南北11.2メートルのコの字形に方形の石が3段積まれていた。

こうした構造、規模から「基盤の上に横穴式石室があったことは確実」と同市教委。古墳の後円部頂上（高さ約11メートル）のさらに上に石室があり、築造当時は3段だったとみられる。

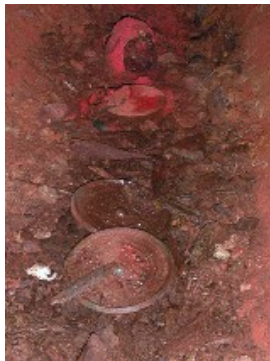
第1主体の内部

木棺の大半は腐朽していましたが、被葬者の頭骨をはじめさまざまな副葬品が残っています。

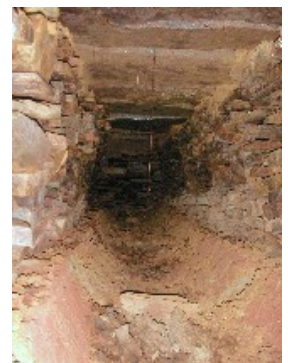
石槨。床面に割竹形木棺の蓋や底板などが残り、天井から樹木の根が下がっています。
