## 鉄のモニュメント 山陰線 但馬海岸「余部鉄橋」

兵庫県香美町余部 2009.3.25.

# 1. 山陰線 余部鉄橋

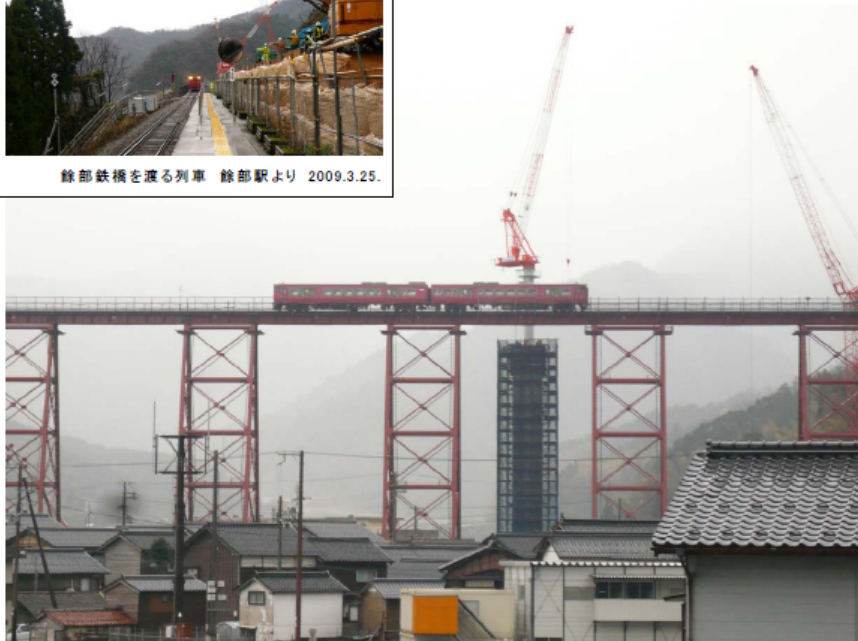
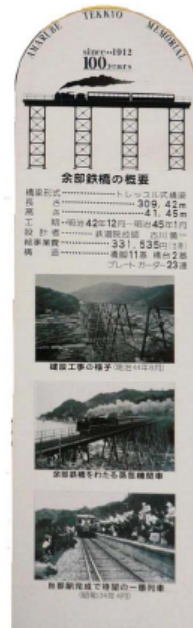
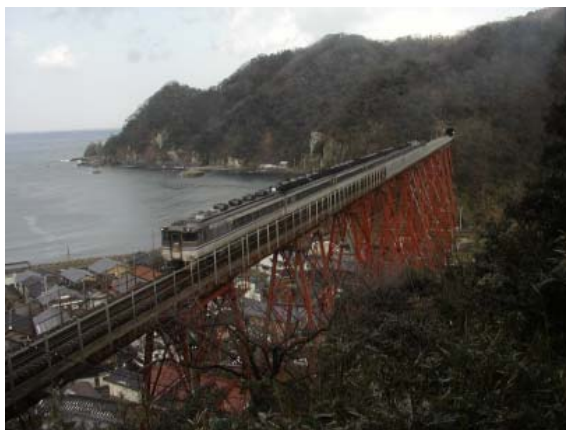
## 余部橋りょう

山陰本線 鉾・余部間京起点 188K637M97  
橋りょう概要(トレスル橋りょう)

1. 施工: 明治42年12月16日
2. 開通: 明治45年3月1日
3. 諸元: 高さ = 41M45  
延長 = 310M59 橋台 = 2基  
橋脚 = 11基 鉄けた = 23連  
塗装面積 = 21,382 m<sup>2</sup>
4. 使用鋼材: 橋脚(トレスル)  
橋脚製作 アメリカブリッジカンパニー(ペンコイド工場)  
鉄桁製作 石川島造船所製  
明治44年9月 神戸から陸送

5. 工事費等 総工事費 331,535円  
総人工 25万人

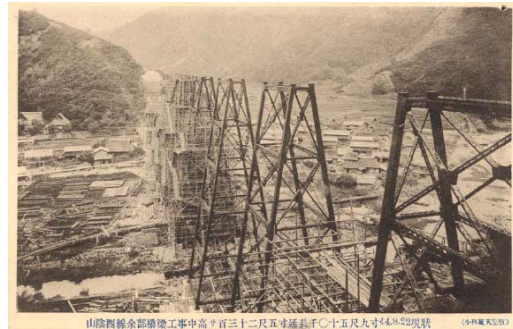
橋脚建設の様子 明治44年8月

所で製作され、神戸から陸路運ばれた。橋脚・橋桁ともにリベット接合組立て、現地に大量の丸木足場を組んで据え付けられたという。

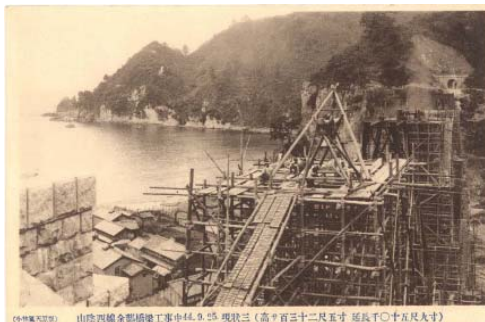
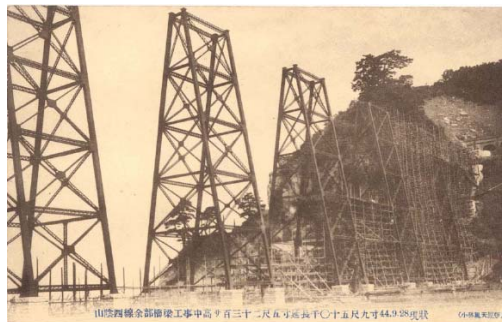
橋脚建設の様子 明治44年9月

橋桁架設に向けた橋脚間総足場建築

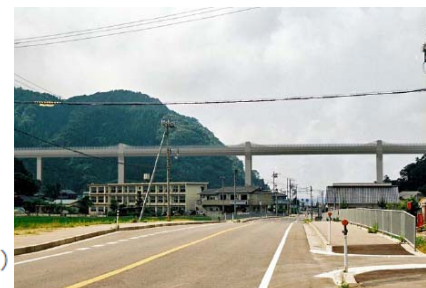
新余部橋梁のイメージ図

新しい余部橋梁はスマートなデザインのコンクリート橋で、現在の余部鉄橋の直ぐ南となりで工事が進行中。  
平成22年度に新橋が完成したのちレールが切り替えられる。それまで、現在の余部鉄橋を列車が走る。  
また、現在の余部鉄橋の橋脚3本が現在地にそのままモニュメントとして残される。

- ・全体事業費 約30億円
- ・橋梁形式 エキストラードPC橋（コンクリート橋）
- ・橋梁規模 橋長310m、幅員7.5m、高さ41.5m、橋脚4基、橋台2基
- ・新橋の位置（線路中心）  
現在の余部鉄橋の線路中心から約7m南側（山側）  
駅のホームは、現在の山側から海側に移動。
- ・現在の橋脚3本が現在地にモニュメントとして残される

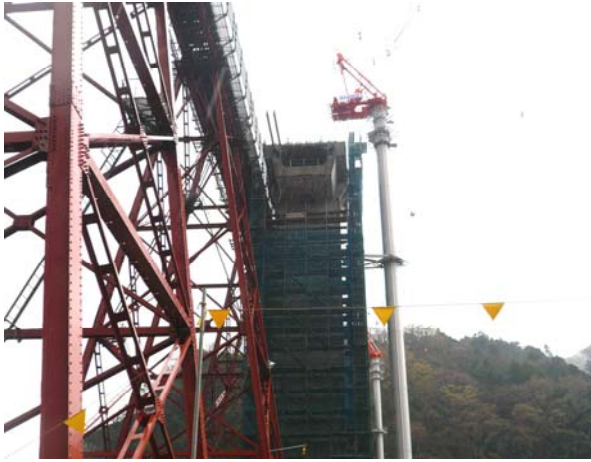
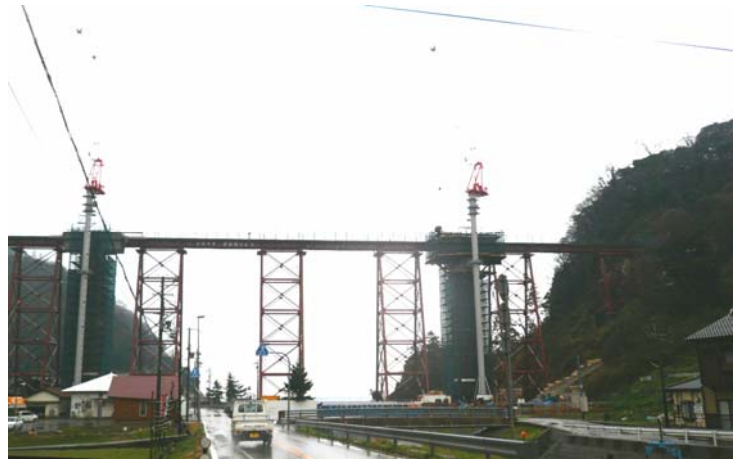
姿を現した新橋梁の橋脚 2009. 3. 25.

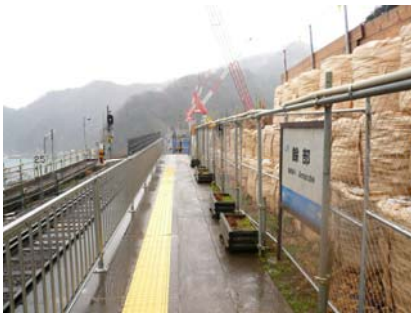
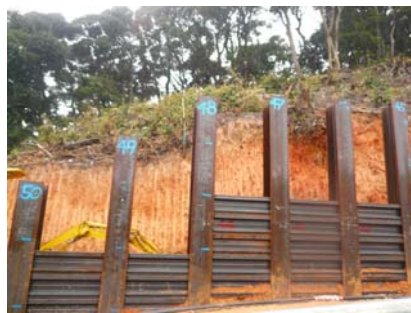
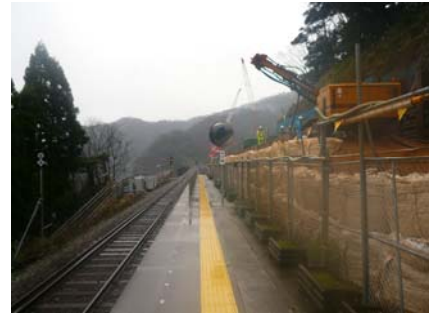
現在の線路・鉄橋に平行して南側(山側)に新しい橋梁がかかるため、駅の南側山腹が切り開かれている 2009.3.25.

餘部駅は山から山へ鉄橋が渡った西の山の山腹斜面にへばりついて作られた無人駅。まったく平地はなく、線路はそのまま西へ斜面をトラバースしてゆく。集落へは駅から山の斜面をジグザクに下る細い道が森の中につけられている。昔 雪の冬 駅から対岸へ渡る人々が鉄橋を歩く写真を見たことがあるが、一旦降りて再度登る苦労がわかる。まっすぐ鉄橋を渡る方がはるかに効率的である。新しい鉄橋と線路は現在の鉄橋の南側に設けられるので、駅の南側の斜面を切り開いて線路を通す路盤作りの工事が進め

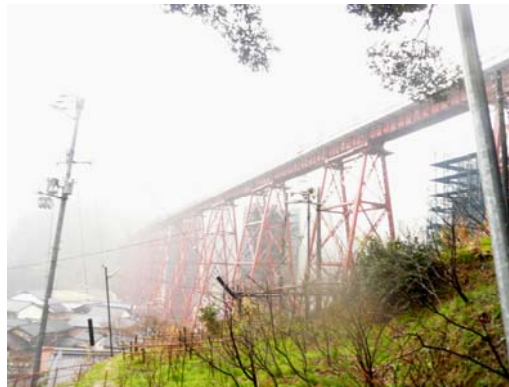
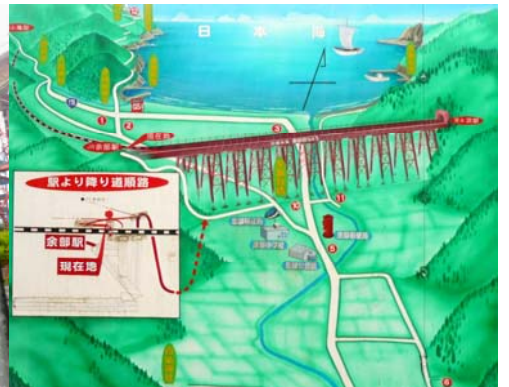
鉄橋の南側 コンクリート橋台の工事が進んでいる

られている。また、橋梁工事も同時並行で進められていて、餘部鉄橋に並行する南側に既に巨大クレーン傍に巨大コンクリートの橋台がほぼ出来つつあるのが見える。

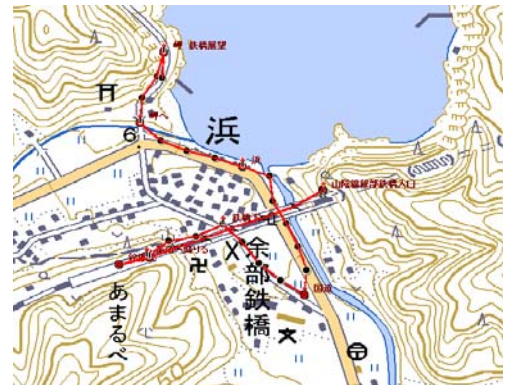
山陰線余部鉄橋 walk 行程断面図 2009.3.25.

歩いた行程を GPS ロガーから拾い出し、断面図に仕上げると 見上げる鉄橋の高さがはっきりと見える。
